DAS ERDBEBEN IN ECUADOR VOM 5. 3. 1987 UND SEINE GEOGRAPHISCHEN AUSWIRKUNGEN

WILHELM LAUER und M. DAUD RAFIQPOOR

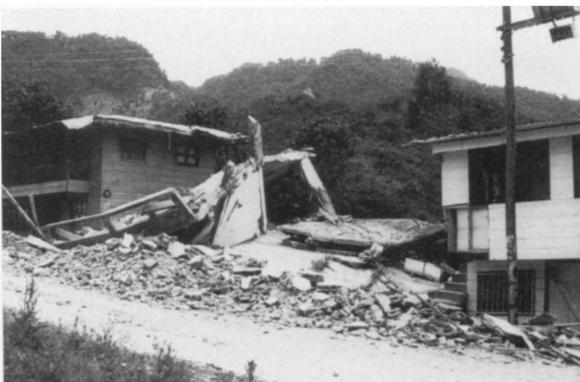
Die Orte Baeza, San Francisco de Borja, El Chaco und Santa Rosa weisen starke Schäden an Gebäuden auf. Vor allem Häuser, die aus Stein und Beton ohne Stahlkonstruktion errichtet waren, sind unbewohnbar zerstört. Dies betrifft zum Beispiel die einfach gebauten Behausungen der Militärgarnison, die allesamt zu Bruch gegangen sind. Erstaunlicherweise erwiesen sich die aus Holz erbauten Häuser großenteils als resistent. Einige fielen allerdings wie Kartenhäuser zusammen (Photo 1), andere waren von ihren Holzsockeln gerutscht. Viele Obdachlose hatten inzwischen in Zelten Zuflucht gefunden, die eilends

Photo 1: Totalschaden eines Hauses an einer Terrassenkante (Baeza)

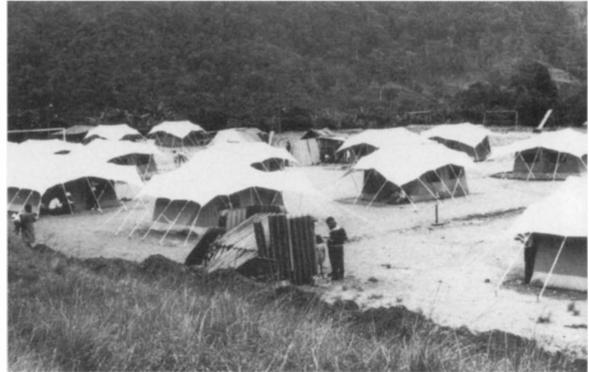
Photo 2: Zeltstadt als Beispiel unmittelbarer Erdbebenhilfe in El Chaco

vom Ausland herangeflogen worden waren (Photo 2). Viele Geschädigte behielten sich mit Plastikbahnen als Behausungen, die sie an Ästen befestigten. Die meisten Menschen, auch die, die nur wenig betroffen waren, kampierten aus Angst auf der Plaza.

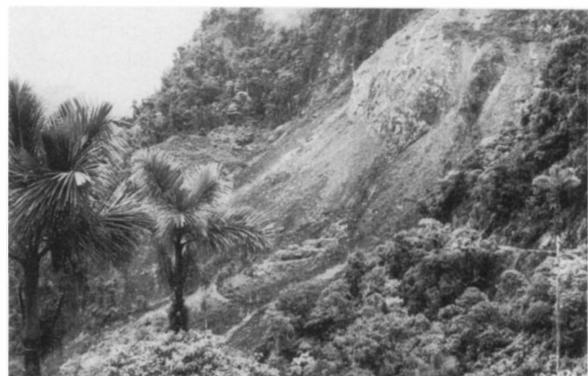
Photo 3: Bergrutsch als unmittelbare Folge des Erdbebens im Vorland des Vulkans El Reventador

fahrbaren Straße, unmittelbar vor der Steilstrecke in das Tal des Rio Salado, war dann das ganze Ausmaß des Geschehens auf einen Blick zu erkennen (Photo 3). Der bewaldete Hang, an dem die Straße in einzelnen Kehren einst zu Tal führte, war auf einer vertikalen Distanz von mindestens 600 m abgerutscht und hatte Straße sowie einzelne Siedlerhäuser samt Wald und Feld in die Tiefe gerissen. Der Talgrund des mittelgroßen Bergflusses war mehrere Meter hoch mit Schlammmassen aufgefüllt und hatte das Bett auf das Doppelte verbreitert. Die Talbrücke war verschwunden und die dort über den Fluß führende Pipeline von Schlammmassen erdrückt und zugedeckt.

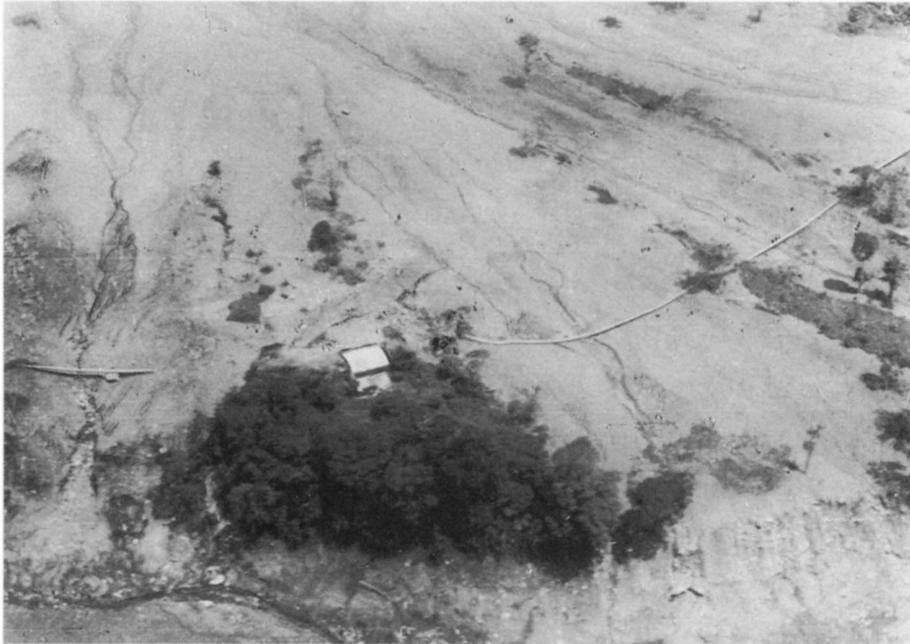
Photo 4: Großer Schwemmkegel an der Einmündung des Rio Malo in den Rio Quijos. Straße, Erdölleitung und die Einzelsiedlungen sind zerstört (Photo: G. SCHÄFER)

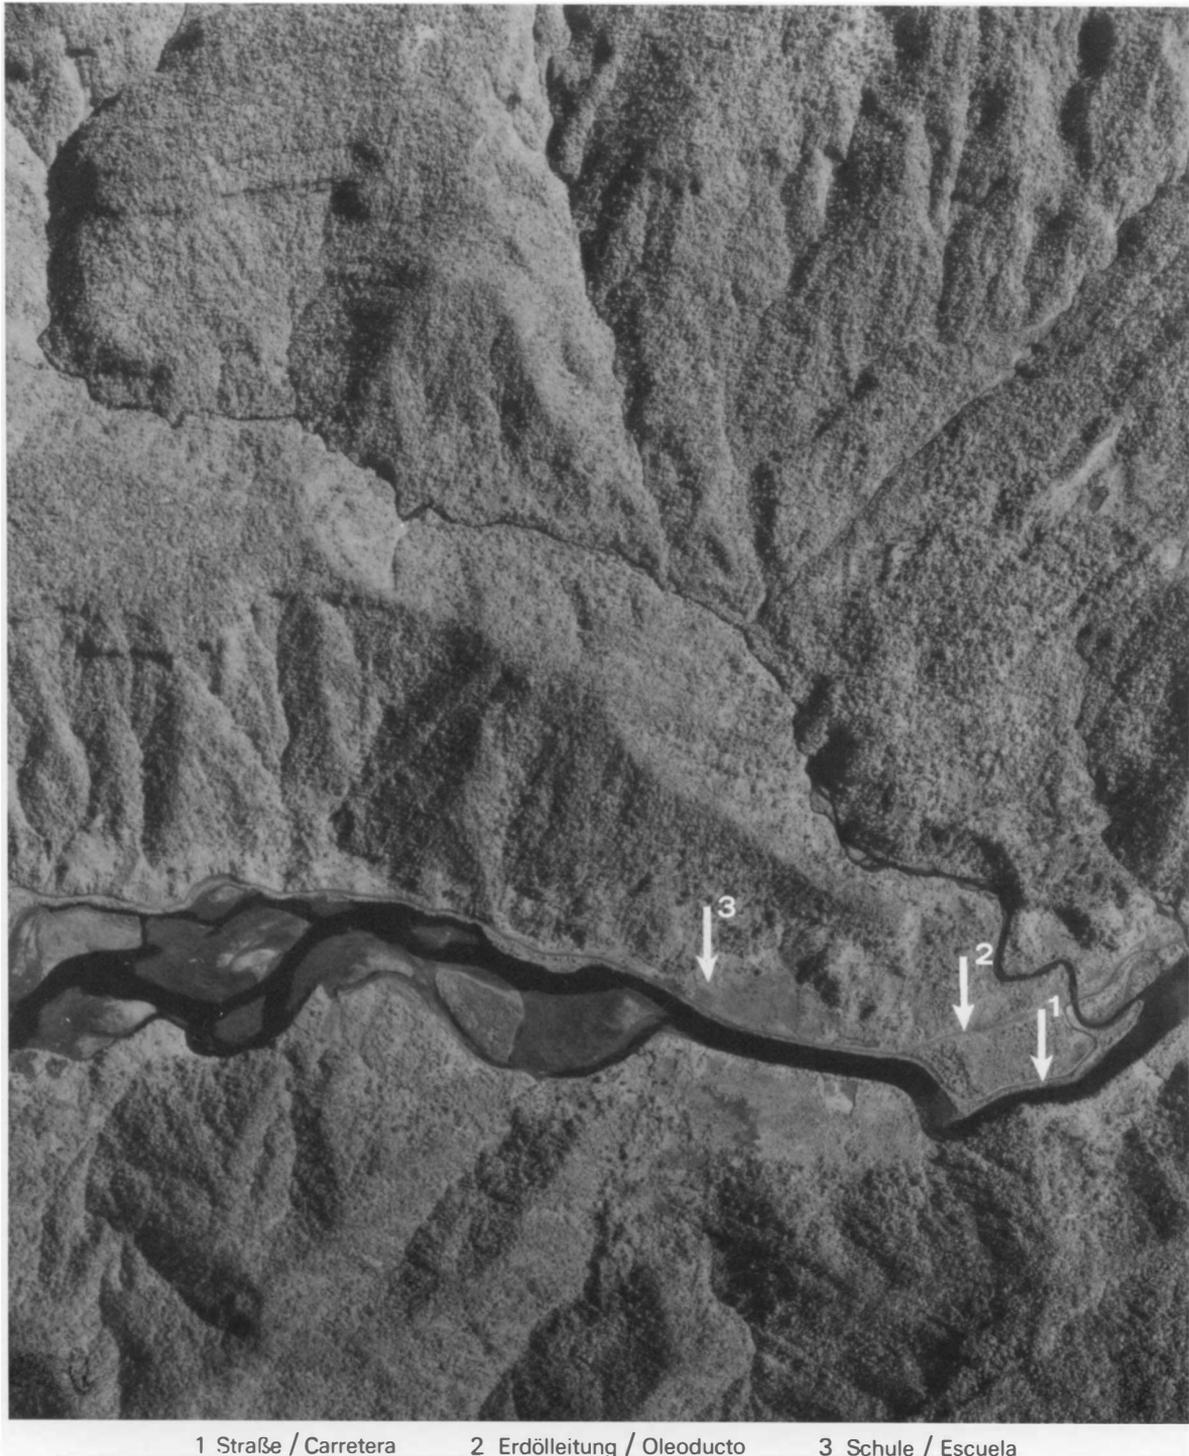
hin zur Flußkaskade von San Rafael fast vollständig zerstört (Photo 5 u. 6). Brücken und Pipeline sind stellenweise zu einem Knäuel von Eisen zusammengeschoben. Nur dort, wo Straße und Ölleitung durch Bergsporne geschützt waren oder etwas höher über den Fluß verliefen, sind Teile erhalten. Kleine Siedlungen und Einzelhöfe von Campesinos samt ihren bebauten Fluren in den Seitentälern sind durch das Abrutschen der mächtigen Verwitterungsdecken in die Tiefe gestürzt, darunter begraben oder auch mit Geröll und Schlammmassen weiter zu Tal verfrachtet worden. Einige wenige geschützt liegende Siedlungen blieben erhalten, wurden aber mit einem Schlage von der Außenwelt abgeschnitten. Auf der gesamten Strecke, auch noch unterhalb der Flußkaskade von San Rafael (Abb. 5, Beilage XI), wo der Rio Quijos wieder in ein engeres Bett eintritt, beobachtet man an den steilen Wänden des nunmehr Rio Coca genannten Flusses gigantische Erdrutsche und viele größere und kleinere deltaförmige Schwemmkegel an den Mündungen der kleineren Seitenbäche, die ihrerseits von breiten Schlammablagerungen aufgefüllt sind. Die Gewalt des Schlammstromabflusses unterschneidet die Talränder und hat damit zugleich erneute Erdrutsche provoziert, die ihrerseits riesige Teilstücke der Regenbergwälder mit zu Tal rissen und teilweise

Photo 5: Luftbildausschnitt aus dem Epizentrum des Erdbebens an der Einmündung des Rio Malo in den Rio Quijos (vgl. Abb. 3, Beilage IX). Deutlich sichtbar sind der Verlauf der Straße und der Erdölleitung sowie die Lage der Escuela Rocafuerte und weiterer Einzelsiedlungen entlang der Straße. Aufnahme: 11. 7. 1983

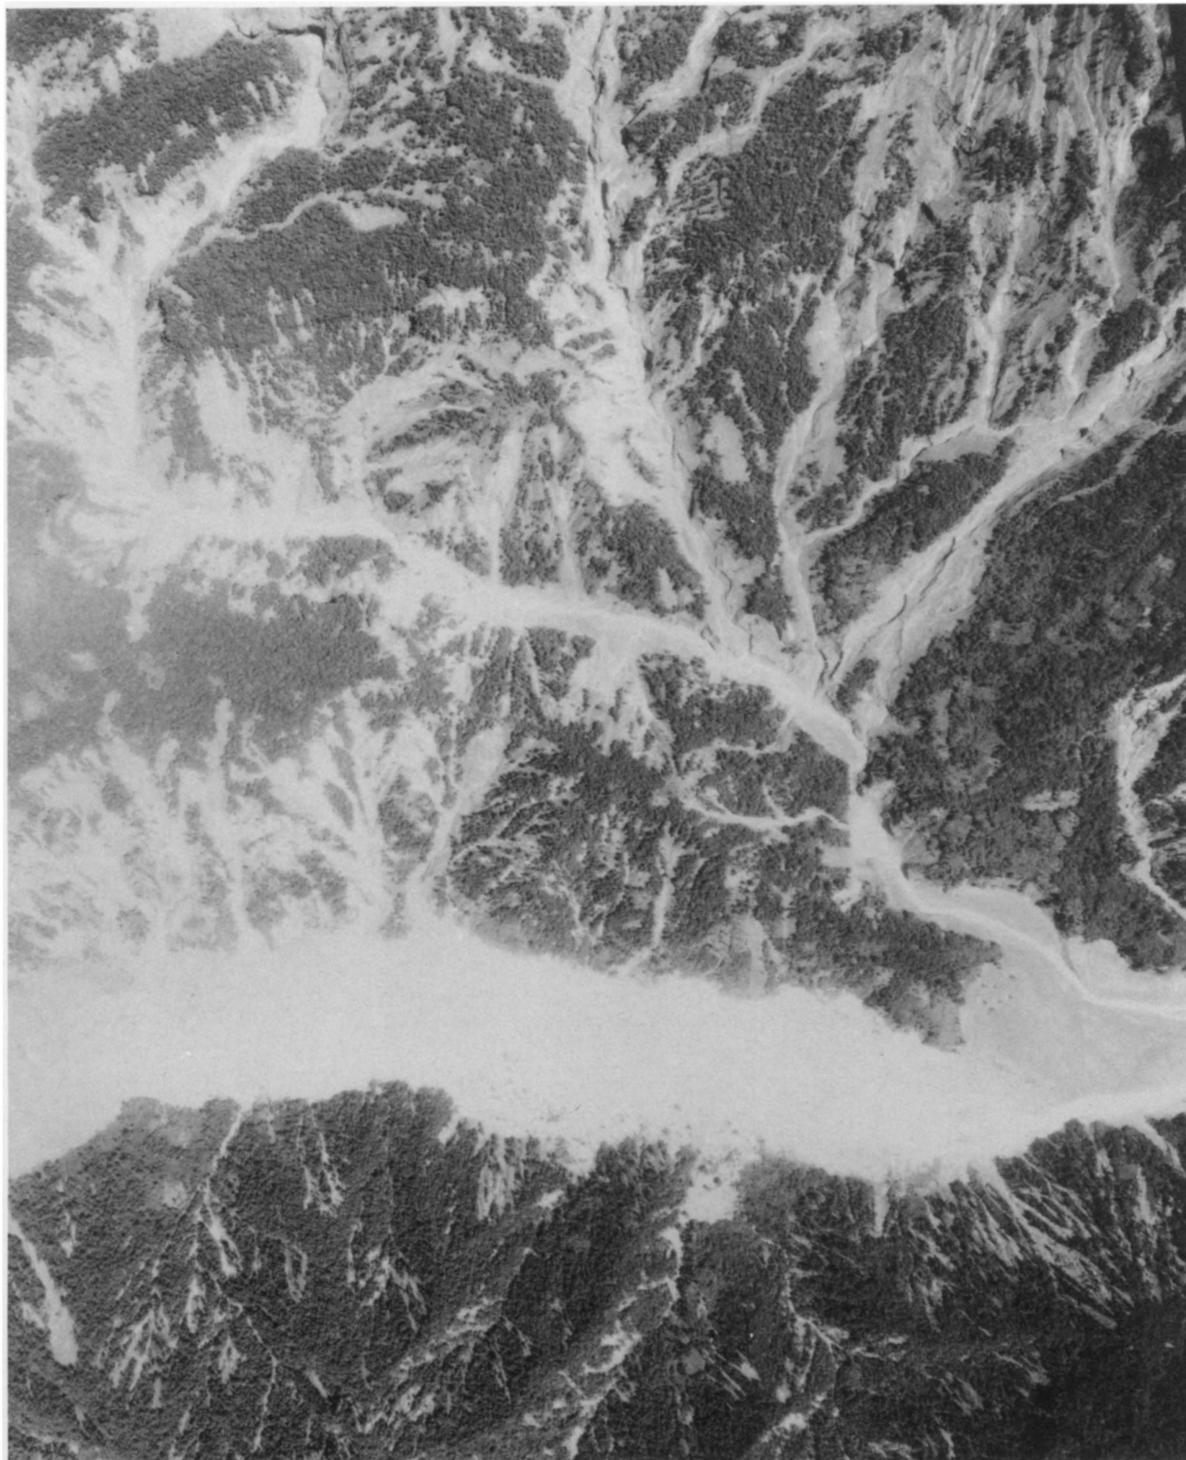
Photo 6: Gleicher Ausschnitt nach dem Erdbeben vom 5. 3. 1987
El mismo sector después del terremoto del 5. 3. 1987

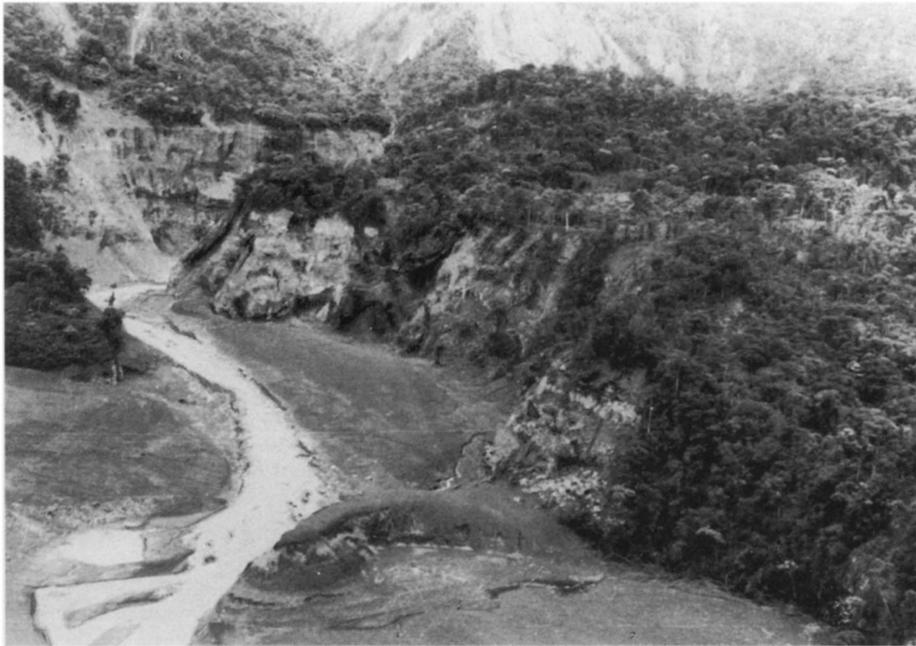
Das Felssturz- und Erdrutschmaterial, das vorher mit Wald bestanden war, staute sich zum großen Teil an den Engtalstrecken der Flüsse, so daß sich regelrechte Querdämme in die Flußquerschnitte legten, die Wasser und Schlamm aufstauten, um beim Durchbruch des Dammes mit erhöhter Wucht talab verheerendere Zerstörungen hervorzurufen. Der plötzliche Durchbruch des Wassers und des Schlammes verursachte ebenso durch eine intensive Seitenerosion eine Unterspülung der Hänge. Dies führte erneut zu Rutschungen an den Flußuferbereichen. Die enormen Wassermengen, die durch die Entlastung der kurzfristig entstandenen Staubecken stromabwärts flossen, nahmen Brücken, kleine Siedlungseinheiten samt Mensch und Tier mit sich und haben sie unter völliger Zerstörung teilweise mit Schlamm zugedeckt. Die Schlammmassen ergossen sich über die Flüsse Aguarico und Napo bis in die Flachlandzonen des oberen Amazonas (Photo 7).

Photo 7: Einmündung des Rio Salado in den Rio Quijos. Durch Seitenerosion nach dem Durchbruch gestauter Wassermengen kam es zur Unterspülung der Hänge und Abriss der Seitenwände. Deutlich sind auch die vielfältigen Rutschungen an den Hängen zu sehen als Folge unmittelbarer Wirkung des Erdbebens (Photo: G. SCHÄFER)

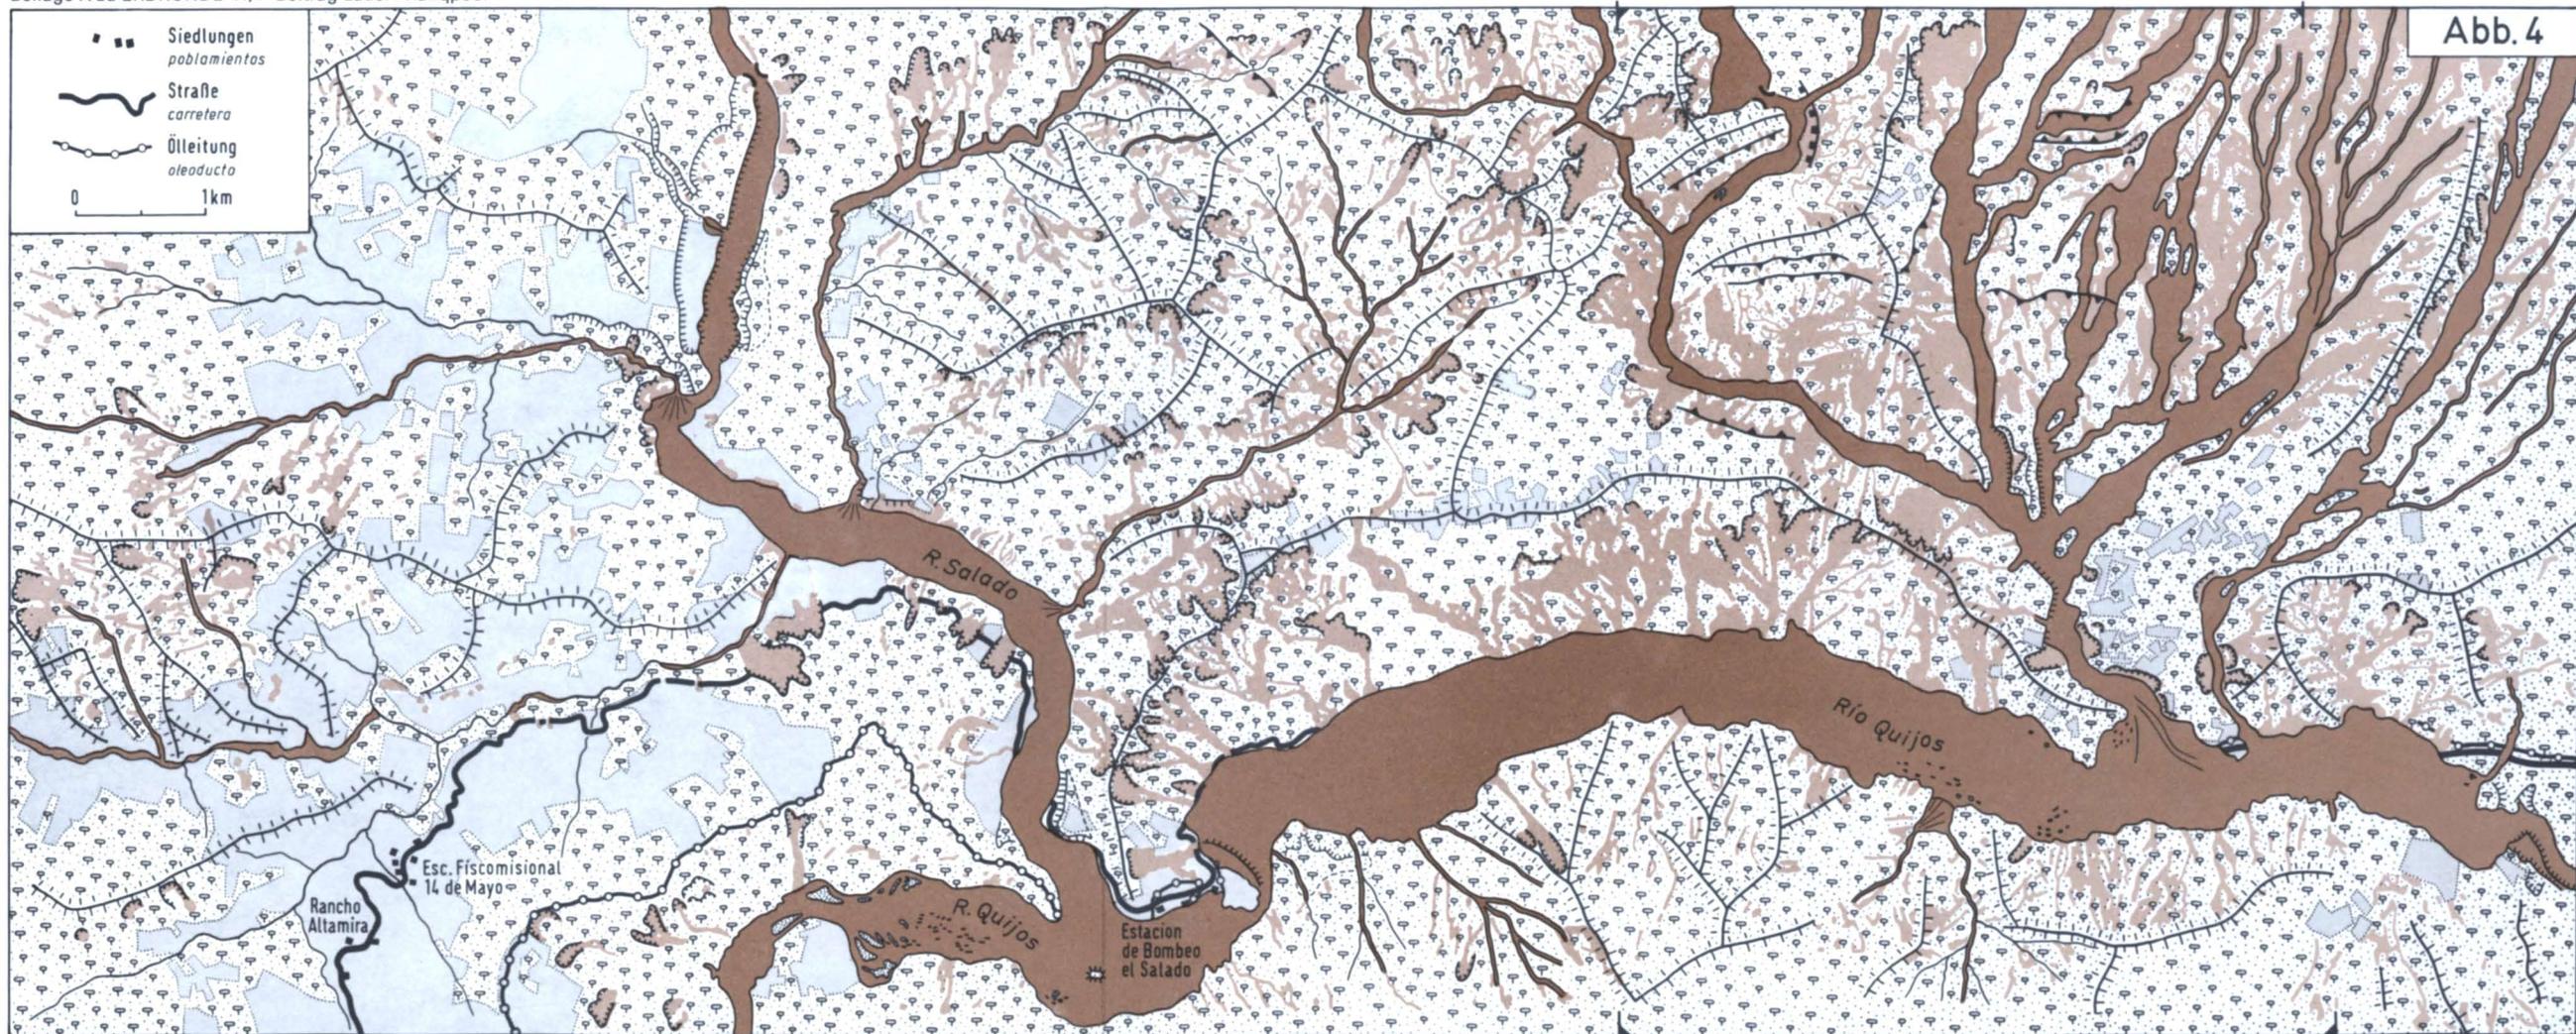
Abb. 5

Wie die Analyse einer Luftbildserie vom 26. März 1987 ergab (Abb. 4 u. 5, Beilagen X u. XI), hat sich der Schlammstrom des Rio Salado aus den Aschenablagerungen der oberen Hänge des Reventador-Vulkans gebildet und damit nicht nur sein eigenes Bett aufgefüllt, sondern auch unterhalb seiner Mündung in den Rio Quijos dessen erweiterte Talung, die vorher von einer breiten bewachsenen Nieder- und Aueterasse begleitet wurde, völlig zugeschüttet (Photo 4). Nur wenige kleine Tupfen von Vegetationsinseln der ehemaligen Aue ragen aus diesem Schlammeer heraus. Die entlangführende Straße einschließlich der Ölleitung ist hier auf 40 km Länge bis

Landschaftsbild im Gebiet stärkster Erdbebenwirkung, westlicher Teil
Cuadro del paisaje en la región más afectada por los movimientos sísmicos, sector oeste

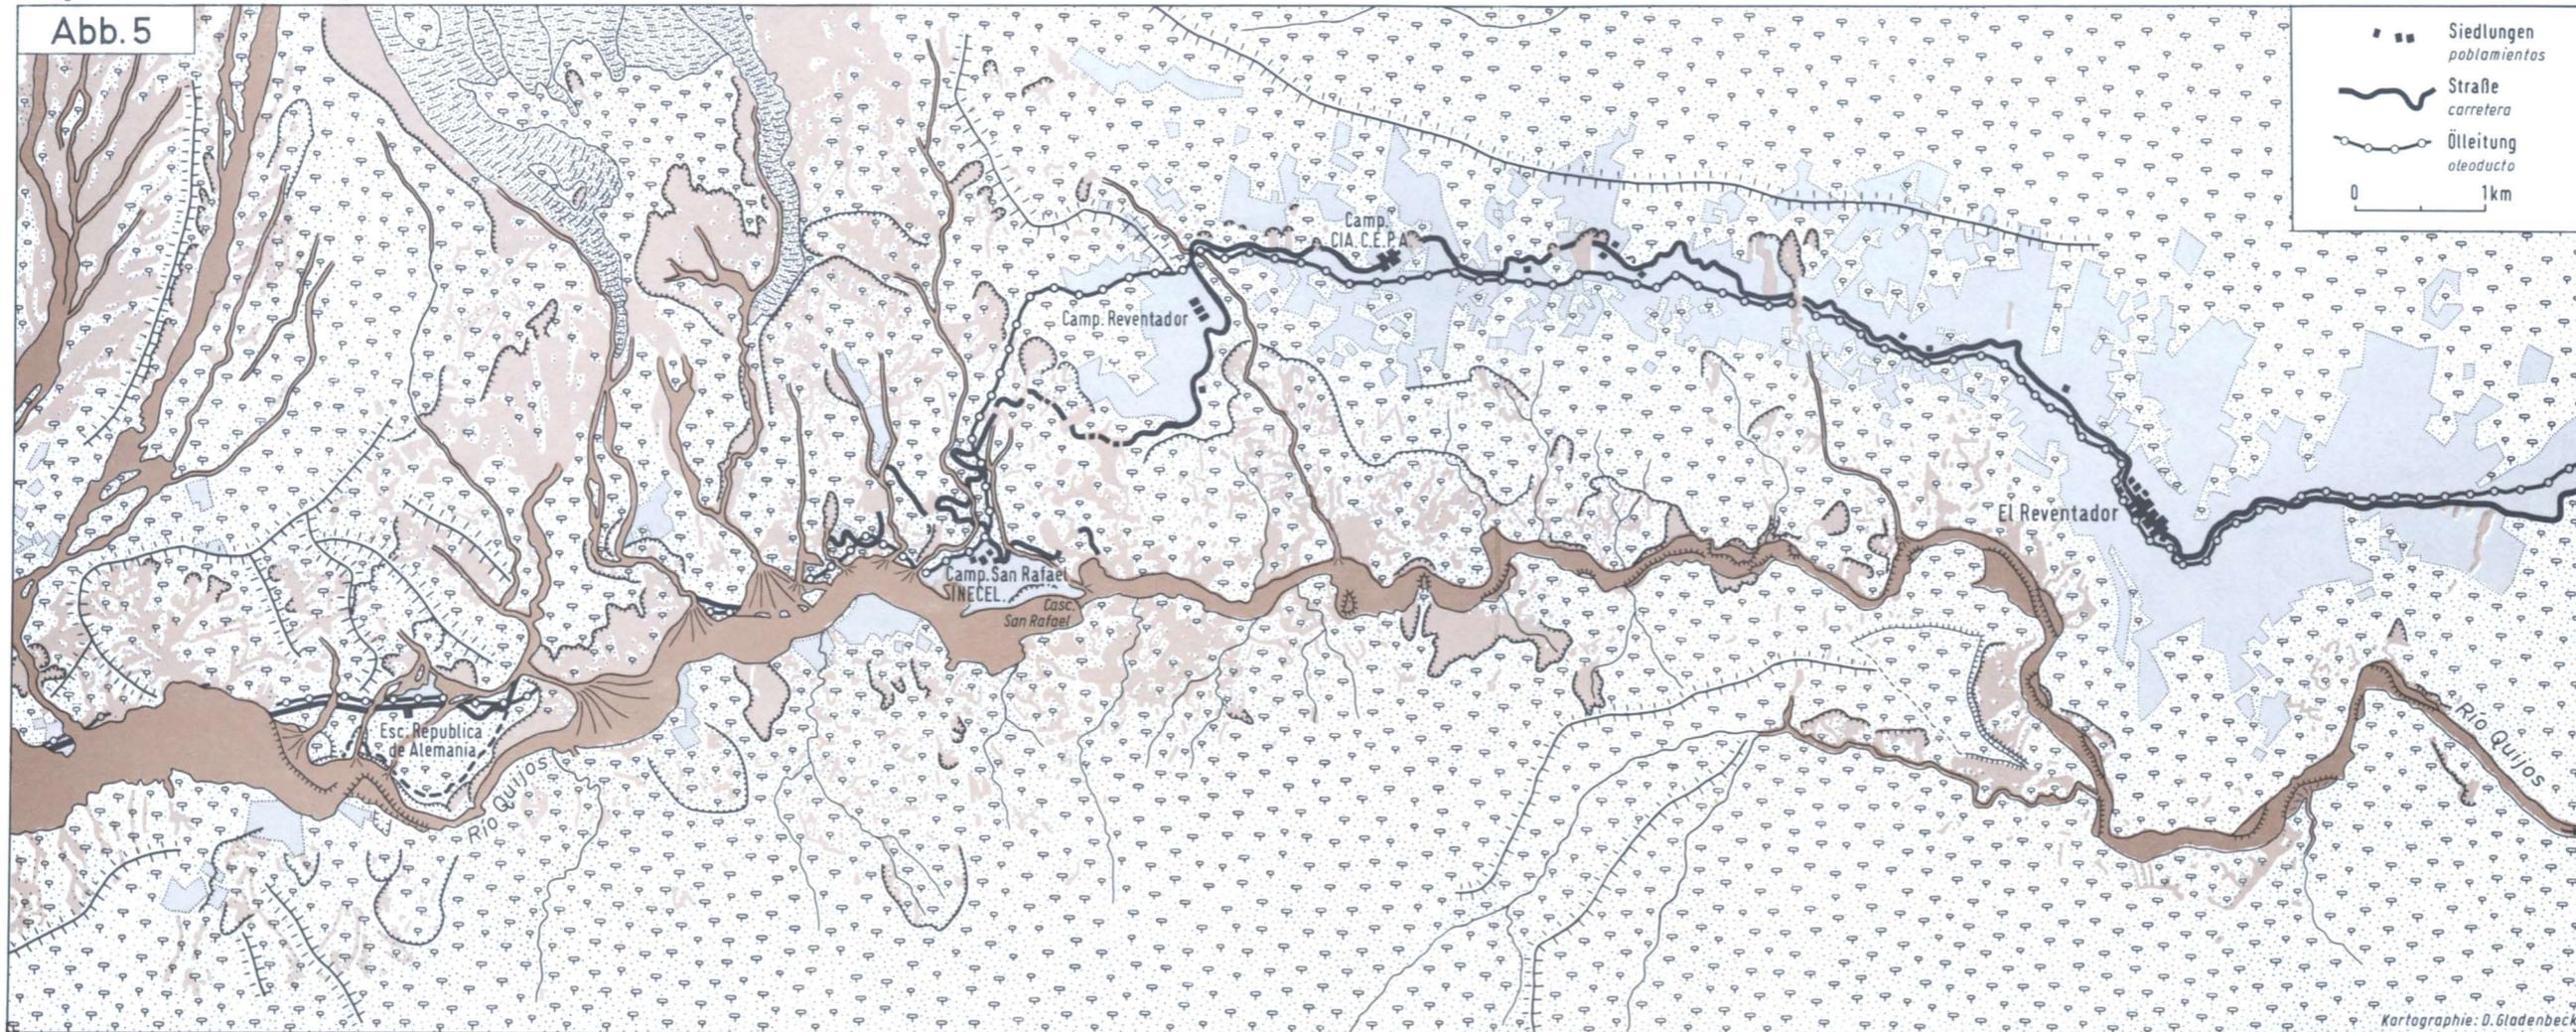
Landschaftsbild im Gebiet stärkster Erdbebenwirkung, östlicher Teil
Cuadro del paisaje en la región más afectada por los movimientos sísmicos, sector este
