DIE GEOGRAPHISCHEN AUSWIRKUNGEN DES ERDBEBENS VOM 22. MAI 1960 IM KLEINEN SÜDEN CHILES. Von W. WEISCHET, z. Z. Valdivia/Chile (Vorläufiger Bericht)

Mit einer Abbildung und 14 Bildern

Summary: The geographical effects of the earth-quakes in the Little South of Chile on 22nd May 1960 (Preliminary Report).

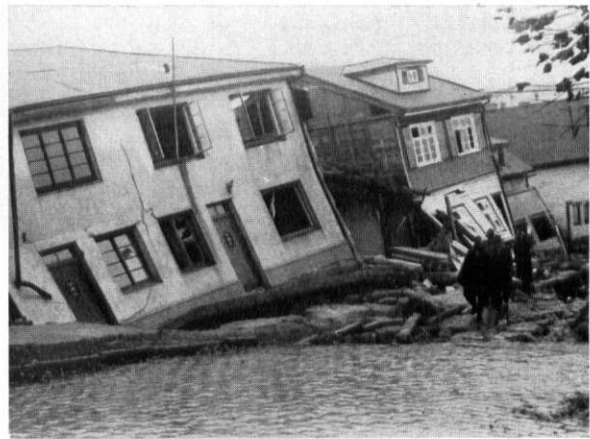
Bild 1

Typischer Erdbebenschaden für die Stadt Valdivia. Das Betonhaus steht an der Grenze zwischen einem inselartigen Terrassenrest und einer buchtartigen Niederung. Der natürliche Steilabfall von ca. 7 bis 8 m Höhe ist durch künstliche Erdarbeiten abgeflacht, so daß die Straße über einer Dammaufschüttung verläuft. Der Terrassenrest hat eine relativ starke seismische Beschleunigung erfahren, die Auffüllungen sind zerrüttet und die Häuser über der Dammböschung abgerutscht. (Nach käuflichem Photo)

Besonders ungünstige Standorte haben speziell noch diejenigen Häuser, die auf jenen künstlichen Auffüllungen errichtet wurden, mit deren Hilfe die ehemaligen Sümpfe bebauungsfähig gemacht worden wären. Da die Auffüllungen auch noch in Form von Dammschüttungen die Niederungen durchziehen, stehen viele Gebäude auf abschüssigem Untergrund. Wie alle Lockermassen haben sich die Dämme gesetzt, Zerrungsrisse und Schrumpfungsraben bekommen, so daß die Fundamente der Häuser auseinandergerissen wurden und die Gebäude zusammenbrachen oder nach hinten abrutschten (s. Bild 1).

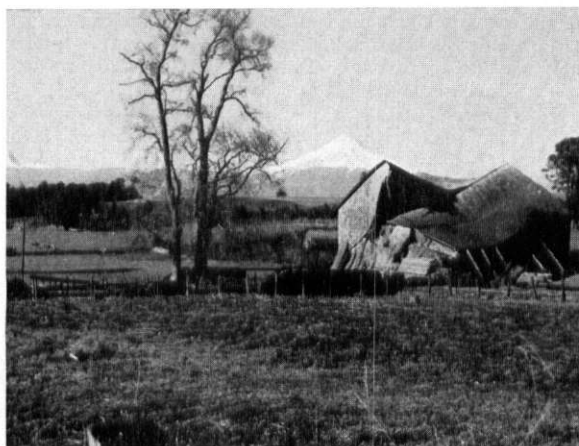
Bild 2

Eingestürzte Scheune eines Gehöftes der deutschen Kolonisten im Jungmoränenland der Seengemeinde Quilanto (Provinz Llanquihue). Im Grenzgebiet der Provinzen Osorno und Llanquihue ist auf dem Lande der größte Gebäudeschaden entstanden. Wahrscheinlich ist hier der nahe dem Epizentrum gelegene Kernraum des Schütterbereiches. Hinten links der Puntiaquedo, rechts der Osorno.

zu, wie die häufigen Unterbrechungen der Eisenbahnstraße sowie merkbare Gebäudeschäden in den Orten La Union und Rio Bueno zeigen. Die Stadt Osorno hat sehr wenig Schaden genommen. Ca. 20 Häuser sind — größtenteils durch Abrutsch auf einem Steilhang — vollkommen zerstört worden, Einstürze von Brandmauern und Kaminen sind verbreitete Schäden. Die Gebäudeverluste auf dem Lande rings um Osorno scheinen aber stärker zu sein als in der Provinz Valdivia. Vor allem im Südteil der Provinz Osorno nimmt die Erdbebenwirkung deutlich zu. Rio Negro, Purranque und die Siedlungen am Llanquihue-See (s. Übersichtsskizze) sind erheblich zerstört worden. Im Gebiet zwischen Purranque, Puerto Octay und Frutillar habe ich kaum einen Hof gesehen, auf welchem die Scheune erhalten war (s. Bild 2). In Nochaco,

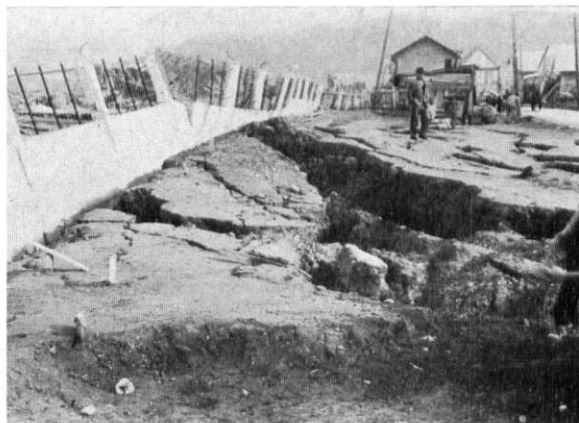
Bild 3

Puerto Montt, unmittelbar an der Hafeneinzäunung. Die ausgedehnten und mächtigen künstlichen Erdanschüttungen, welche zum Ausbau von Hafen und Stadt notwendig waren, haben sich stark bewegt, gesetzt und tiefe Zerrungsrisse bekommen. Diese Vorgänge sind die unmittelbaren Voraussetzungen des großen Erdbebenschadens dieser Stadt. (Phot. A. GÄDIKE, 28. 5. 1960)

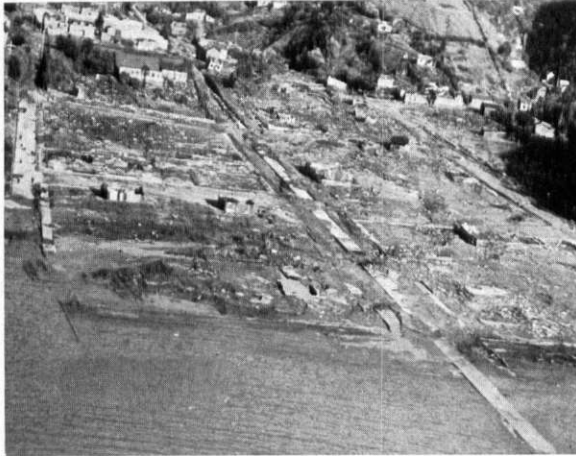
Bild 7

Corral, der Hafen von Valdivia. In dem niedriger als 8 m über dem Meer gelegenen Stadtteil sind Holz- wie Steinhäuser von den Brechern der seismischen Wogen restlos zerstört worden. Außerdem zeigt der Wasserstand über den Straßen das Absinken des Landes an.

Das Zerstörungswerk (s. Bild 7), welches die seismischen Wogen bis ungefähr 8 m über dem normalen Wasserstand entlang der Küste angeordnet haben, ist von der Mündung des Rio Imperial nach Süden bis über Chiloë hinaus katastrophal. Obwohl die Küsten Südkiles nur wenige und relativ kleine Siedlungen aufweisen, forderte die Naturkatastrophe hier die meisten Opfer an Menschenleben.

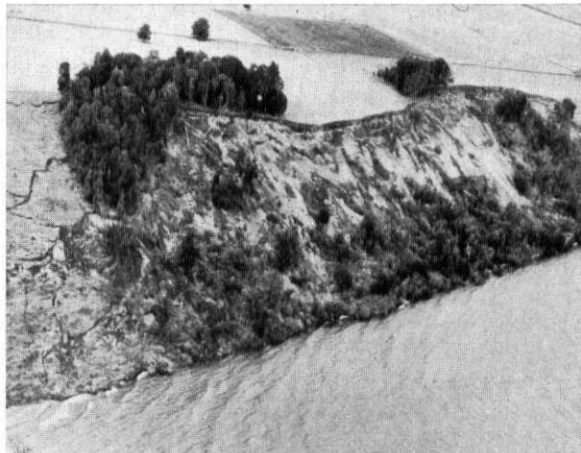
Massenrutschungen am Steilufer der fluvioglazialen Anschüttungsterrassen auf der Nordseite des Llanquihue-Sees. (Phot. W. WEISCHET, 7. 7. 1960)

Die Rutschungen an den Steilufern (s. Bild 9) haben sich alle nur in der oberflächennahen Zone vollzogen. Sie umfassen andererseits aber auch nicht allein die Bodendecke, wie in Bild 9 links deutlich zu sehen, sondern dazu die ersten 2 bis 3 m des nahe der Hangkante Anstehenden.

Die Basis der Steilhänge ist standfest; das oben abgestürzte Material liegt z. T. auf den unteren Teilen der Böschung. Das Ganze ist also ein spontaner Denudationsvorgang, der zur Abflachung der jungen Steilufer führt und der systematisch zu den Bergrutschen zu zählen ist, trotz seines relativ geringen Ausmaßes.

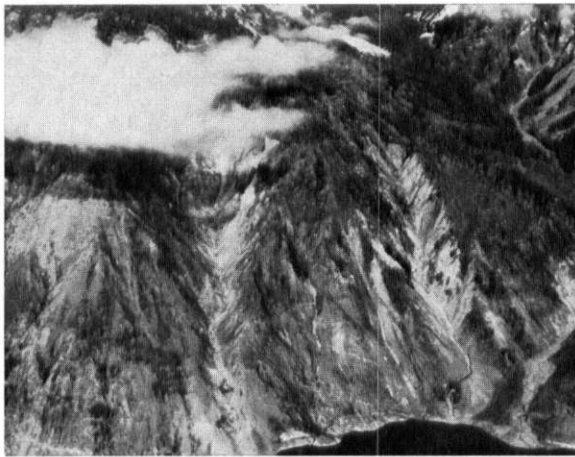
Bild 10

Der von Erdbeben zerrackelte Nordwesthang des Punttiagudo. Der Berg liegt auf der Nord-Süd streichenden Verwerfungslinie der Hochkordillere. Abgerutscht ist der Mantel vulkanischer Tuffe.

Der Hauptteil der Rutschungen liegt aber noch etwas weiter östlich, auf der Nordflanke des Punttiagudo. Hier ist auf ca. 2 km Länge der gesamte Hang so aufgerissen, daß weniger als ein Viertel des Waldbestandes erhalten ist (s. Bild 10). Es sind aber wie an den bisher genannten Stellen auch hier nur oberflächennahe Decken abgerutscht. Als Endergebnis hat der Hang nun ein Relief, das Ähnlichkeit mit Badlands besitzt. Die Voraussetzung für das Abgehen von Oberflächendecken bietet die Tatsache, daß nach dem Ende der Vereisung das Gebirgsrelief flächenhaft von vulkanischen Staubablagerungen eingehüllt wurde. Das aufgelagerte Lockermaterial begünstigt die Rut-

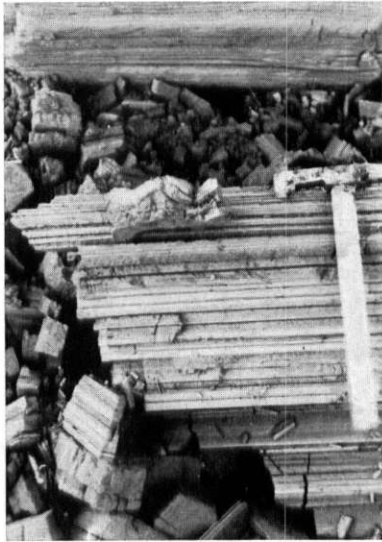
Bild 11

Warwentone (oben links gefaltet) aus dem ehemaligen Seebecken des Lago Riñihue. Der tyxotrope Gefügezusammenbruch dieses Materials während des Erdbebens führte zu den großen Bergrutschen, welche den Abfluß aus dem 4700 qkm großen Einzugsgebiet des Rio San Pedro für zwei Monate blockierten.

eine Million Kubikmeter Lockermaterial durch den tyxotropen Gefügezusammenbruch der Warwentone aus dem Nordhang mit großer Gewalt ausgebrochen. Die Front des Massenstroms, gebildet vorwiegend aus den liegenden Tonen, wurde auf der gegenüberliegenden Talseite zusammen mit dem Wasser des Flußbettes auf eine ca. 10 m höher liegende Terrasse hinaufgeschleudert. An die tonigen distalen Teile des Massenstroms schließt sich ein konkaver, von zahlreichen Zerspalten durchsetzter und steilen Abrißwänden ringsum begrenzter zentraler Teil des Ausbruchkörpers an. Er besteht aus der muldenförmig eingesunkenen alten Oberfläche mit Viehweiden und noch intaktem Baumbestand. (Die liegenden tonigen und schluffigen Teile, die zu dem Profil gehörten, sind an der Stirn des Stromes ausgepreßt worden.) Weiter gegen die Abrißnische folgen dann ungefähr 8 Kippschollen, welche auf der vom Ursprungsgebiet abgekehrten Steilseite Teile der alten Landoberfläche, zur Abrißwand hin die Abscherflächen aufweisen. Das Ganze stellt ein großartiges Beispiel einer tyxotropen Massenbewegung dar.

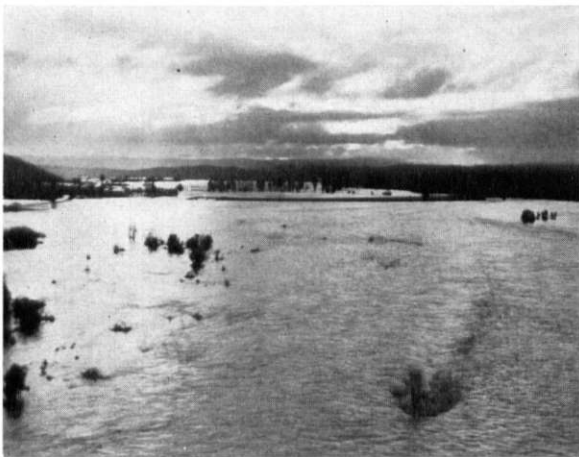
Bild 12

Das Tal des Rio Calle-Calle bei Antilhue während der Überflutung durch die aus dem Lago Riñihue ausbrechenden 2,6 Milliarden Kubikmeter Wasser. Über dem Querdamm in der Bildmitte verlief die Eisenbahn. Die z. T. im Wasser liegende Brücke deutet die normale Flußbreite an.
(Phot. W. WEISCHET, 29. 7. 1960)

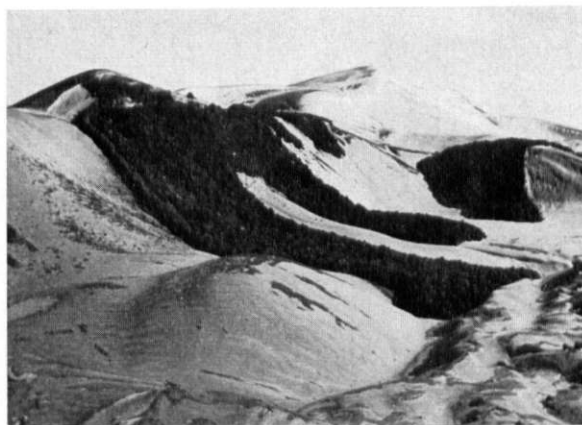
Bild 14

Frische Lavadecken, ausgeflossen aus Spalten an der Nordwestflanke des Vulkans Puyehue nach dem Erdbeben vom 22. Mai 1960. Flughöhe ungefähr 2000 m. Aufnahme nach Süden.
(Phot. A. GÄDICE, 10. 6. 1960)
