DIE STURMFLUT VOM 16./17. FEBRUAR 1962 AN DER SCHLESWIG-HOLSTEINISCHEN WESTKÜSTE

DIETRICH BARSCH

Summary: The storm tide of 16—17 February 1962 on the west coast of Schleswig-Holstein.

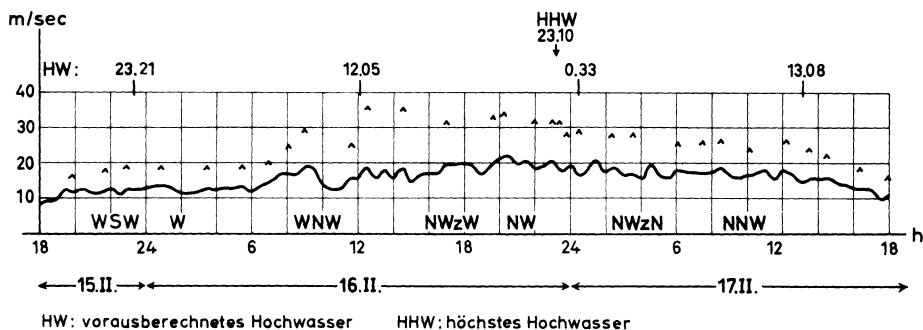
Abb. 6: Windaufzeichnung in Husum vor und nach der Sturmflut. Angegeben sind außerdem die Böen (durch Spitzen), die vorausgerechneten Zeiten des Hochwassers und der Zeitpunkt des höchsten Hochwassers.

⁴⁾ Die Abbildungen 5 bis 7 zeigen, daß die Windgeschwindigkeit am 16. 2. auf Hooge seit 3 Uhr, in Büsum seit 4 Uhr und in Husum seit 12 Uhr (Ausnahme: um 15 Uhr) stets mindestens 15 m/sec (\cong 7 Bft) betragen hat.

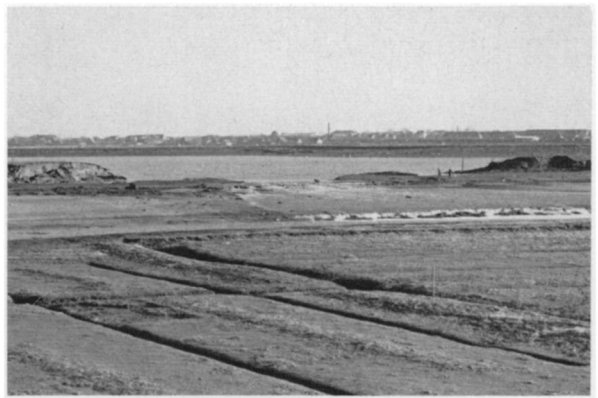
Bild 1: Blick vom Deich des Finkhaushalligkooges auf den Deichbruch im Dockkoog bei der Husumer Schleuse. Man erkennt, wie das Wasser aus dem vollgelaufenen Koog am Morgen nach der Sturmflut abläuft. Im Hintergrund die Häuser von Husum. Das Bild verdanke ich der Freundlichkeit von Herrn Pressephotograph Hoffmann aus Husum. Aufn.: 17. 2. 62, Hoffmann (Husum)

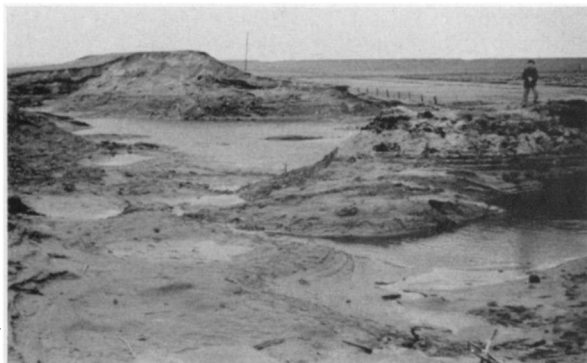
Bild 2: Der Deichbruch im Dockkoog (vgl. Phot. 1) aus der Nähe. Der in der Mitte stehengebliebene Teil läßt die Vermutung zu, daß dieser Deichbruch aus zwei isoliert vorgehenden Kolken entstanden ist. 4. 62

koog, scheint es sicher zu sein, daß die Deichbrüche weniger durch Einbrüche im Abrasionskliff als vielmehr an einem isoliert vorgetriebenen Kolk erfolgen. In den unmittelbar an die Brüche anschließenden Deichstücken ist die Kliffbildung jeweils nur mäßig. Selbstverständlich ist ein Brechen des Deiches auch über die Kliffbildung vorstellbar. So weist z. B. der Norderheverkoogdeich ein Kliff auf, dessen Oberkante schon über die Deichkrone hinweggewandert ist (Bild 6). In diesem Fall wäre natürlich, bei anhaltender Sturmflut, der Deich an einer oder an mehreren Stellen gebrochen. Trotzdem erscheint die isolierte Entwicklung einzelner Kolke gefährlicher, da sie offensichtlich schneller vor sich geht als die Entwicklung und allmähliche Zurückverlegung eines Kliffs. So zeigt auch die Aufnahme vom Dockkoog, daß sich der Deichbruch

wahrscheinlich aus zwei isolierten Kolken entwickelt hat (Bild 2). Allerdings ist die Ansicht, daß die Deiche bei Sturmflut besonders von der Seeseite her angegriffen werden, nicht allgemein gültig. So schreibt H. G. GIERLOFF-EMDEN, daß bei der Flut vom 1. Februar 1953 in den Westniederlanden die meisten Deichbrüche durch Erosion von der Landseite her entstanden sind und daß die Beschädigungen der seewärtigen Deichseiten jeweils nur gering gewesen ist. An der schleswig-holsteinischen Westküste sind nach meinen Beobachtungen bei der letzten Sturmflut besonders die seewärtigen Deichseiten angegriffen worden.

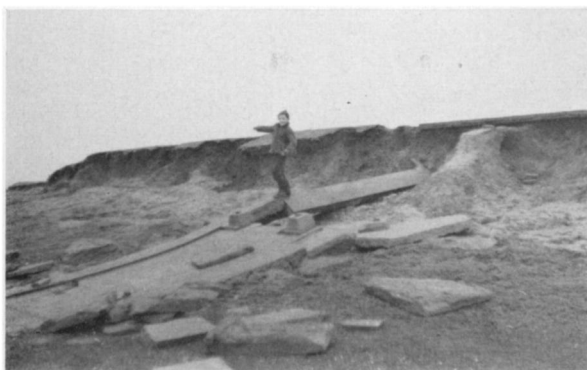
Bild 3: An der Spitze des Dockkooges ist ein Kliff am Deich ausgebildet worden, das besonders links im Bild gut ausgeprägt ist. Es hat eine Höhe von etwa 1 1/2 m. Im Vordergrund die Reste einer Brücke, die auf den Deich führte. 4. 62

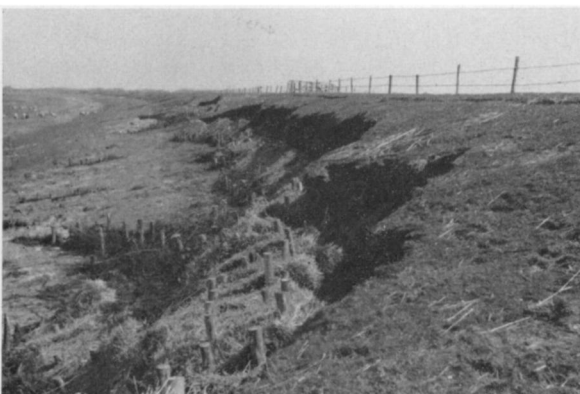
Bild 4: Die Entwicklung eines Kliffs am Deich läßt sich aus dieser Aufnahme vom Christianskoog (nördlich von Meldorf) gut erkennen. Die im Vordergrund noch isoliert vorgetriebenen Kolke sind in der Mitte des Bildes schon zusammengewachsen. Stroh und Reisig (Faschinen) werden durch eingerammte Pfähle befestigt und dienen zum vorläufigen Schutz der angegriffenen Deiche. 17. 4. 62

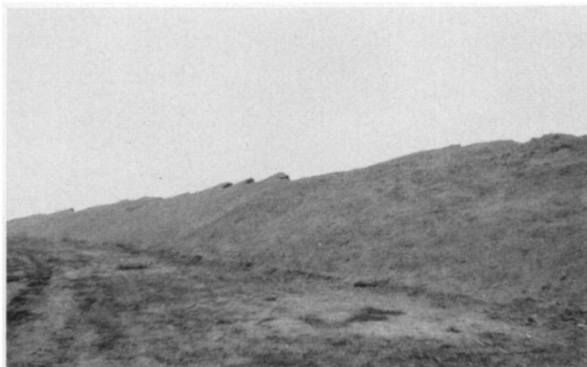
Bild 6: Der Deich des Norderheverkooges von der Binnen-seite aus gesehen. Man erkennt, wie weit das Kliff schon über die Deichkrone hinweggegangen ist. 11. 4. 62

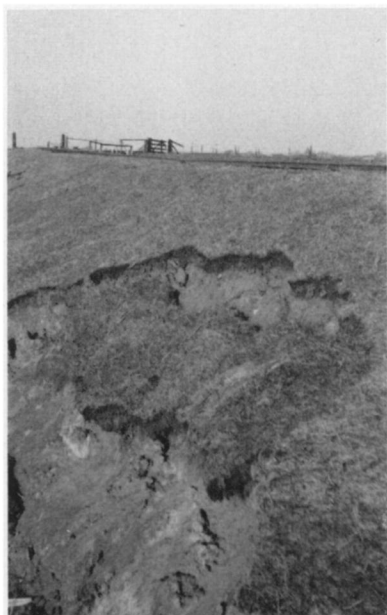
Bild 7: Zu erkennen ist die Weiterentwicklung eines Kolkes. Mit Soden bedeckte Stücke reißen aus und stürzen in den Kolk. Hier ein Beispiel vom Westteil des Ülvesbüller Deiches. 10. 4. 62

benachbarten Kolke. Durch die Erschütterung und die Durchfeuchtung rutschen ganze Schollen mit der Sodenbedeckung in den Kolk ab (Bild 7). Dies führt, falls die einzelnen Kolke nicht zu weit auseinanderstehen und einzelne noch nicht zu weit vorgetrieben sind, zu einer Kliffbildung, die in graduell verschiedenen Ausbildungen auftritt: Vordringen der Kliffoberkante nur bis in die seewärtige Deichflanke, Erreichen der Deichkrone oder gar Überschreiten der Krone. In allen drei Fällen haben wir es mit einem Kliff zu tun, das bis zu 100 m und mehr Länge aufweisen kann. Die Abbildung zeigt die Verhältnisse am Dockkoog, stellvertretend für andere Deiche (Abb. 11). Dort hat sich ein Kliff von 1,2 bis 1,4 m Höhe gebildet, das über eine nur schwach geneigte Fußfläche von 4 bis 5 m verfügte. Um diesen Betrag also wurde das Kliff aus kleinen Anfängen z. T. bis in die Deichkrone vorgetrieben.

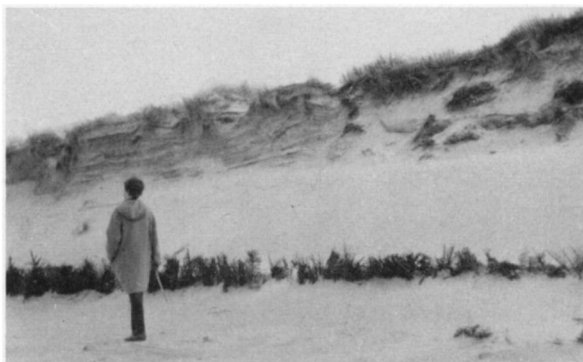
Bild 8: Die Dünen von Sylt (beim Ellenbogen) wurden durch die Sturmflut stark angegriffen. Überall wurden große Mengen Sand weggespült. Man beachte den geraden Anschnitt der Düne (oberer Teil) durch die See. Vor der Düne neue Sandanwehung nach der Sturmflut, künstlich durch den kleinen Reisigzaun gefördert. 18. 4. 62

Die Auswirkungen der Sturmflut auf die Dünen zeigen die Schäden auf Sylt und bei St. Peter-Ording, die früher sanft geböscht waren. Interessant ist in all diesen Fällen, daß durch die See die sanften Böschungen zerstört wurden und überall als Abrasionsform das steile Kliff erscheint. Vgl. Bild 8.
