DAS NEUE DELTA DES RIO SINÚ AN DER KARIBISCHEN KÜSTE KOLUMBIENS

Geographische Interpretation und kartographische Auswertung von Luftbildern

CARL TROLL und ERNST SCHMIDT-KRAEPELIN

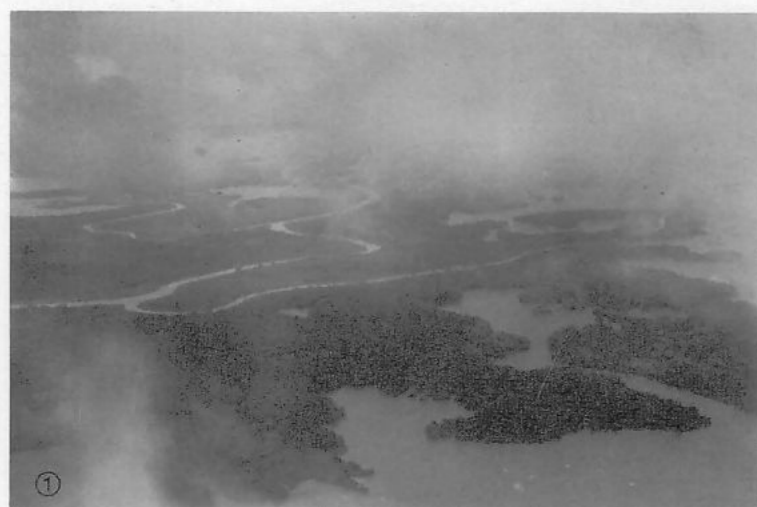
- 1 Mündungsarme des Rio Sinú zur Bahia de Cispata (Aufnahme: SCADTA 1924 - 28)
- 2 Blick von N auf die Sinú-Mäander bei San Bernardo del Viento (Aufnahme: SCADTA 1924 - 28)
- 3 Sinú-Mäander bei Tinajones; Blick von S gegen die Küste des Karibischen Meeres (Aufnahme: SCADTA, wahrscheinlich 1928)
- 4 Mäander bei Tinajones mit zahlreichen Anzapfungen zur Wasserregulierung auf den Potrero-Weiden (Aufnahme vom 24. 6. 1938)
- 5 Nach dem Durchbruch bei Tinajones; neues Delta im Aufbau (Aufnahme vom 23. 11. 1945)
- 6 Überblick über die Cispata-Bucht mit den alten Mündungsarmen. Reisfelder, Kanäle und Reisbauernhütten auf den 'bancos' der Mündungsarme. Eindringenes Meerwasser hat bereits zu diesem Zeitpunkt einen großen Teil der Reiskulturen in der Bucht vernichtet. (Aufnahme vom 9. 1. 1948)

Luftbild 1^{3a)} (eine Schrägaufnahme mit Blickrichtung N bis NE, aufgenommen zwischen 1924 und 1928) vermag nur einen allgemeinen Eindruck vom Charakter des damaligen, am Tag der Aufnahme zum Teil wolkenverhangenen Mündungsgebietes des Rio Sinú zu geben. Im Vordergrund der zerlappte, von dichter Mangrove bedeckte Nordrand der großen Ciénaga Soledad, die von dem oberhalb San Bernardo del Viento vom Hauptfluß abzweigenden Caño Cicaró gespeist und nach rechts (E) durch die außerhalb des Bildbereichs verlaufenden Mündungsarme Caño Tijó und Caño Remedio de los Pobres in den südlichen Teil der Bucht von Cispata entwässert wird. Seine scharf rechtwinklige Abzweigung vom Sinú-Hauptarm ist im linken Bildviertel klar zu erkennen, dagegen verschwimmt sein Verlauf nach E immer mehr im Dunst- und Wolkschleier. Die damalige Sinú-Hauptmündung (links der Bildmitte, Hintergrund) lag, soweit die Aufnahme dies undeutlich erkennen läßt, offenbar wesentlich weiter westlich als heute (vgl. Beil. III). Schließlich ist noch, als dunkler Streifen am Horizont, ein Stück der die Bucht von Cispata teilweise abschließenden Nehrung (Gegend von Punta Terraplen) zu sehen.

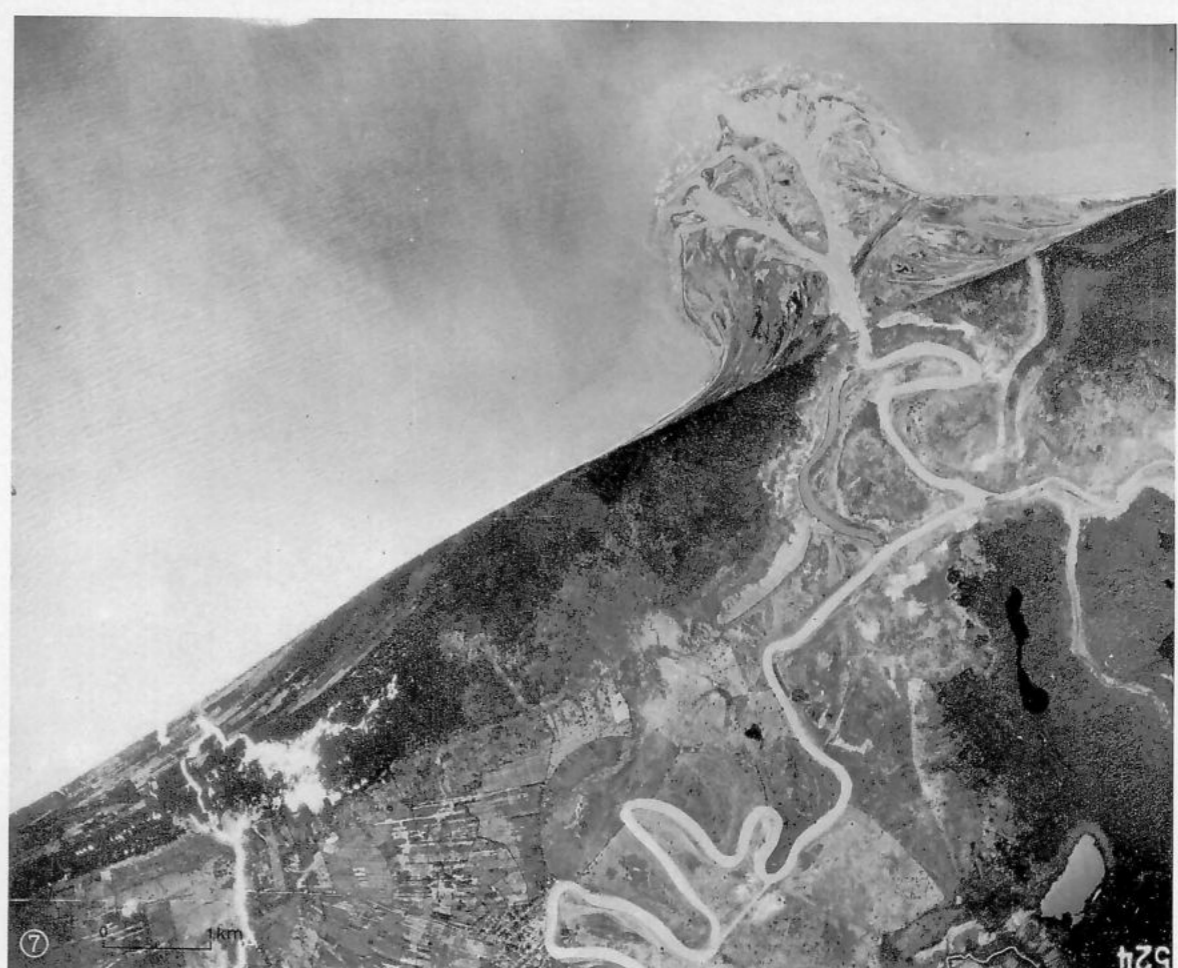
7 Das neue Delta bei Tinajones (Aufnahme vom 21. 1. 1957)

(4-7 Aufnahmen des Instituto Geografico de Colombia 'Agustin Codazzi')
