DIE RUTSCHUNGEN AM EICHBERG BEI ACHDORF (WUTACH) ERSCHEINUNGSFORMEN, MECHANIK, URSACHEN

Summary: The landslips on the Eichberg at Achdorf (Wutach) – slip phenomena, their mechanics and causes

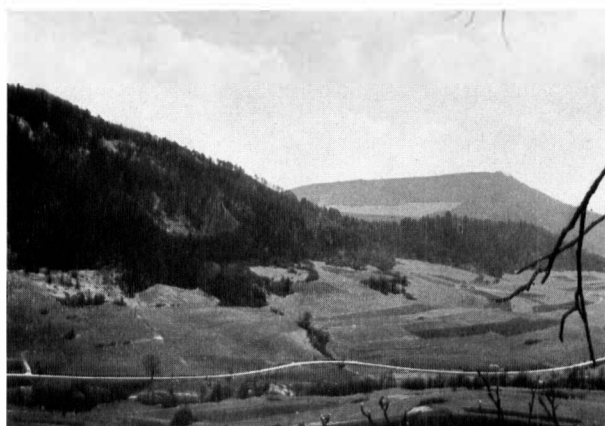
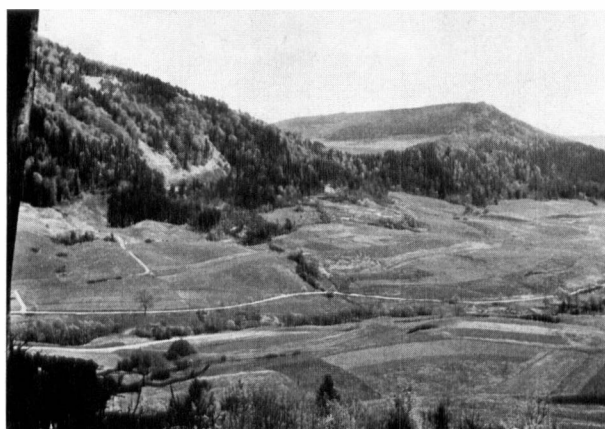
Bild 1 und 2: Das Rutschgebiet unter dem Eichberg

Rechts davon die „Blumberger Pforte“ und der Buchberg;
im Talgrund das Krottenbächle
oben: Mai 1964, unten: Juni 1966

Der Hauptabriß an der „Bleiche“ im Wald ist gut zu erkennen.

Am 7. Januar 1966 ereignete sich im Krottenbachtal unter dem Eichberg und am gegenüberliegenden „Scheffheu“ sowie am Buchberg wieder eine Reihe derartiger Rutschungen, deren größte als „Eichberg-rutschung“ einläßlicher dargestellt werden soll (vgl. Bild 1 und 2).
